# TRAVMA İLE PULPANIN EKSPOZE OLDUĞU KRON KIRIĞI OLUŞMUŞ ÜST SANTRAL KESİCİ DİŞİN TEDAVİSİ VE UZUN DÖNEM TAKİBİ

DAĞDELEN AHISHA C., HWIDI M.A., ÜÇTAŞLI M.B.

Gazi Üniversitesi Diş Hekimliği Fakültesi, Restoratif Diş Tedavisi Anabilim Dalı

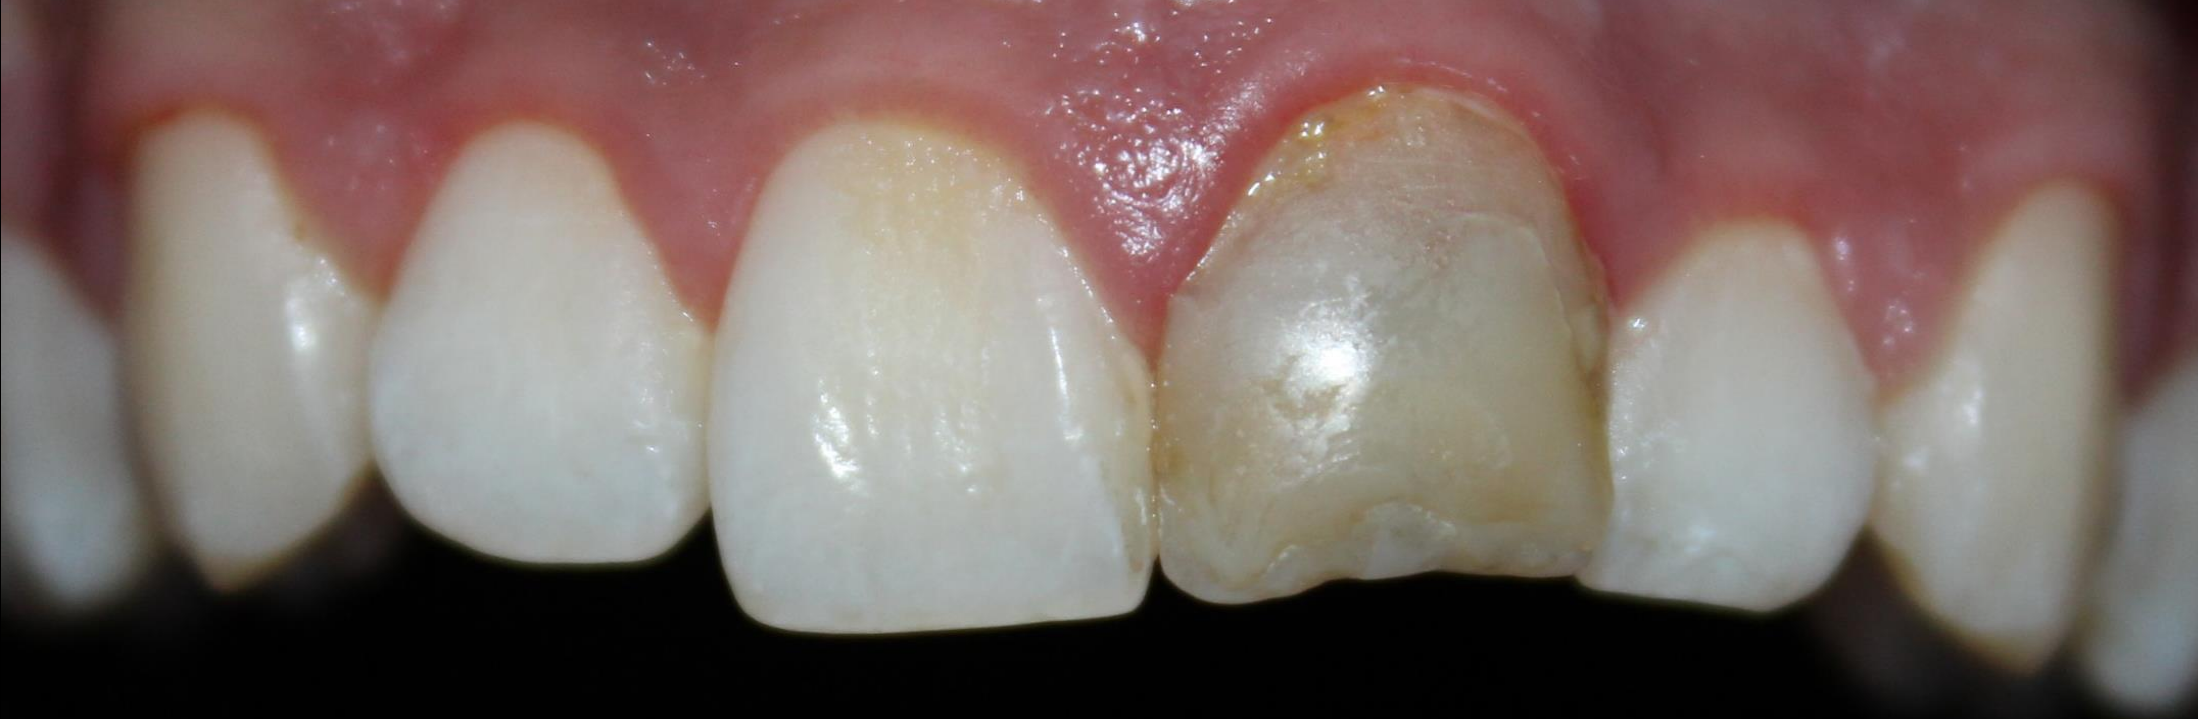
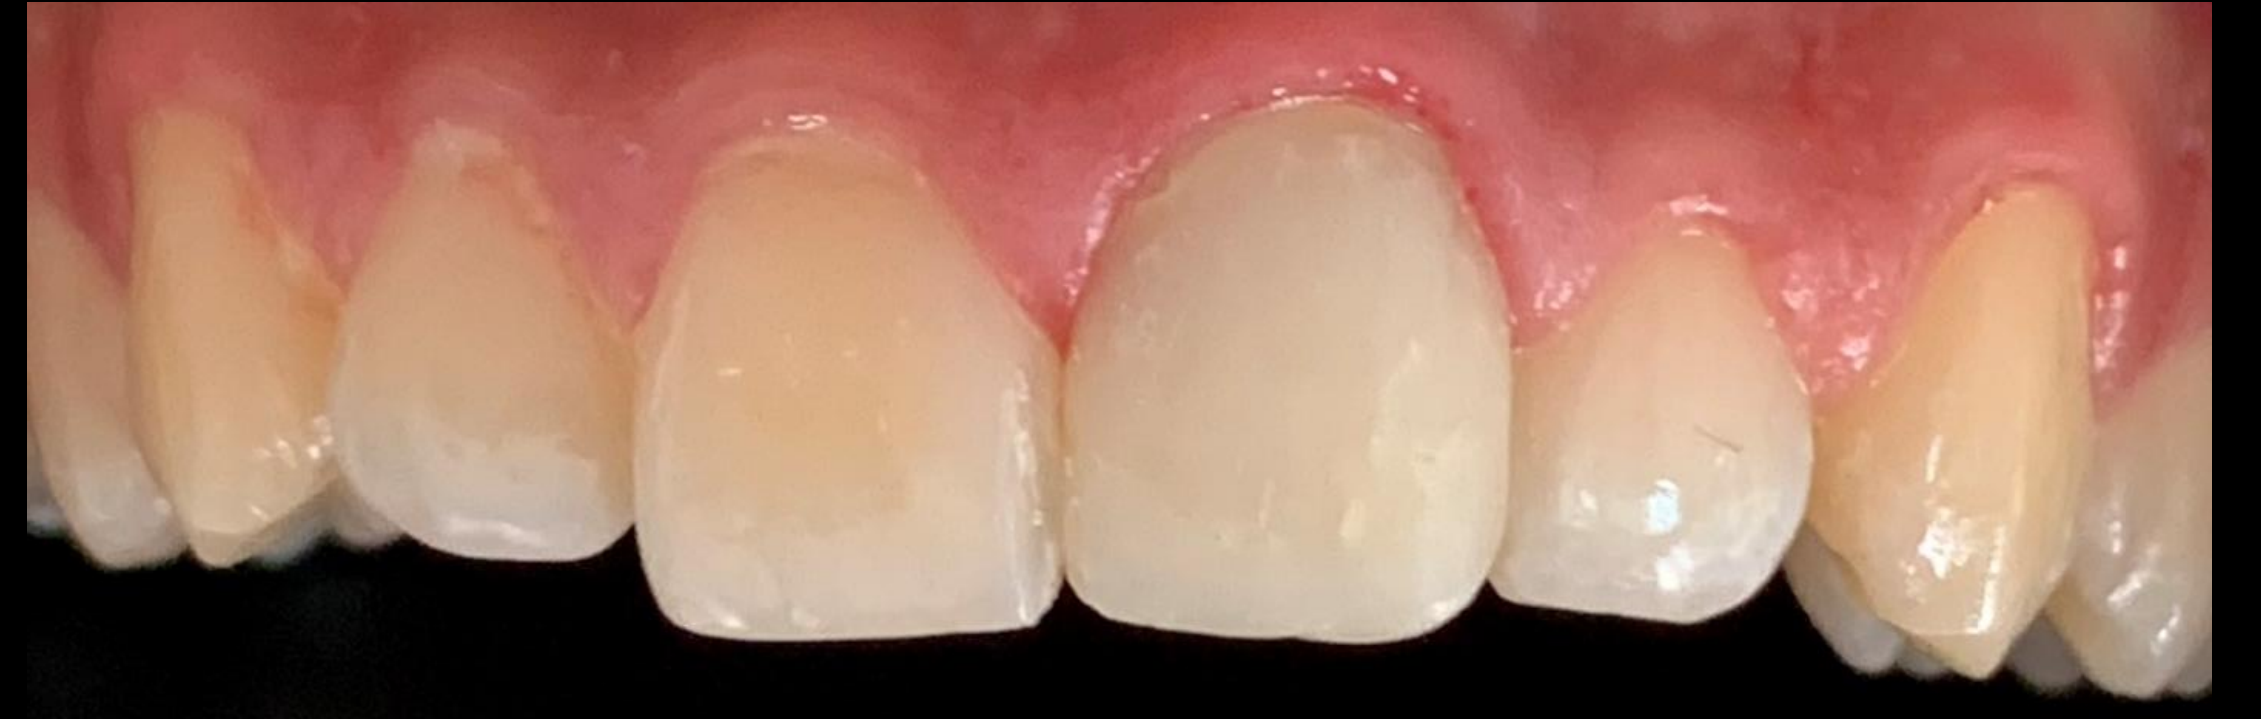
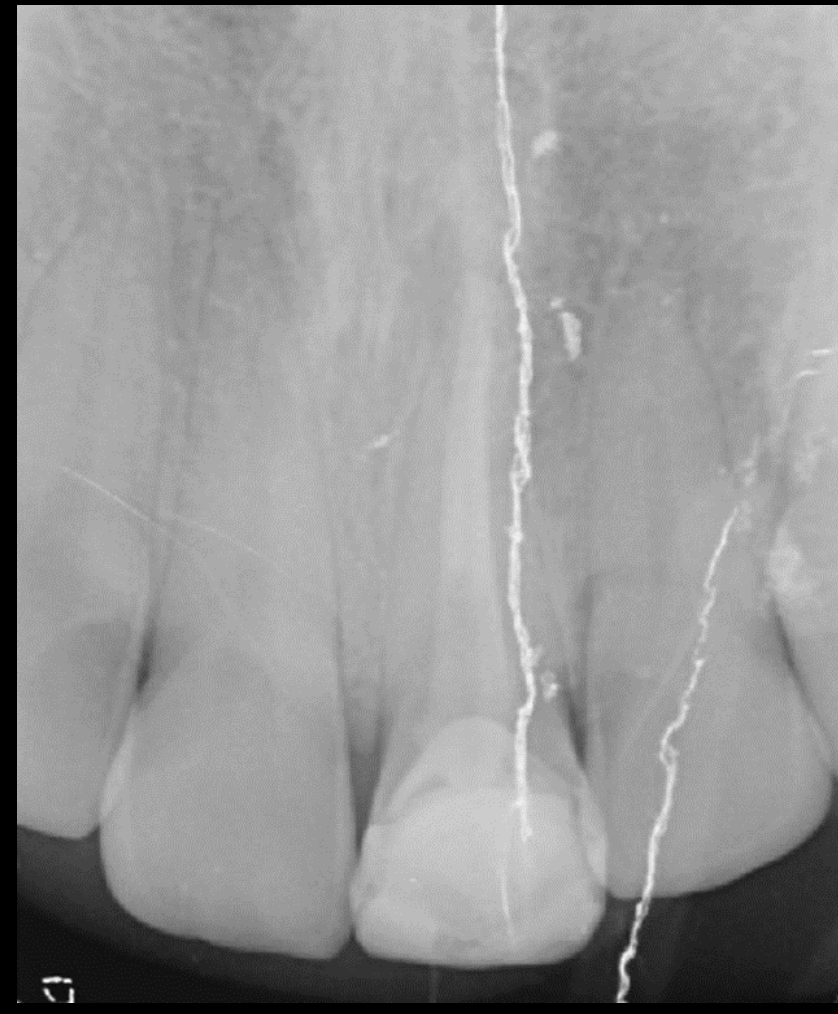
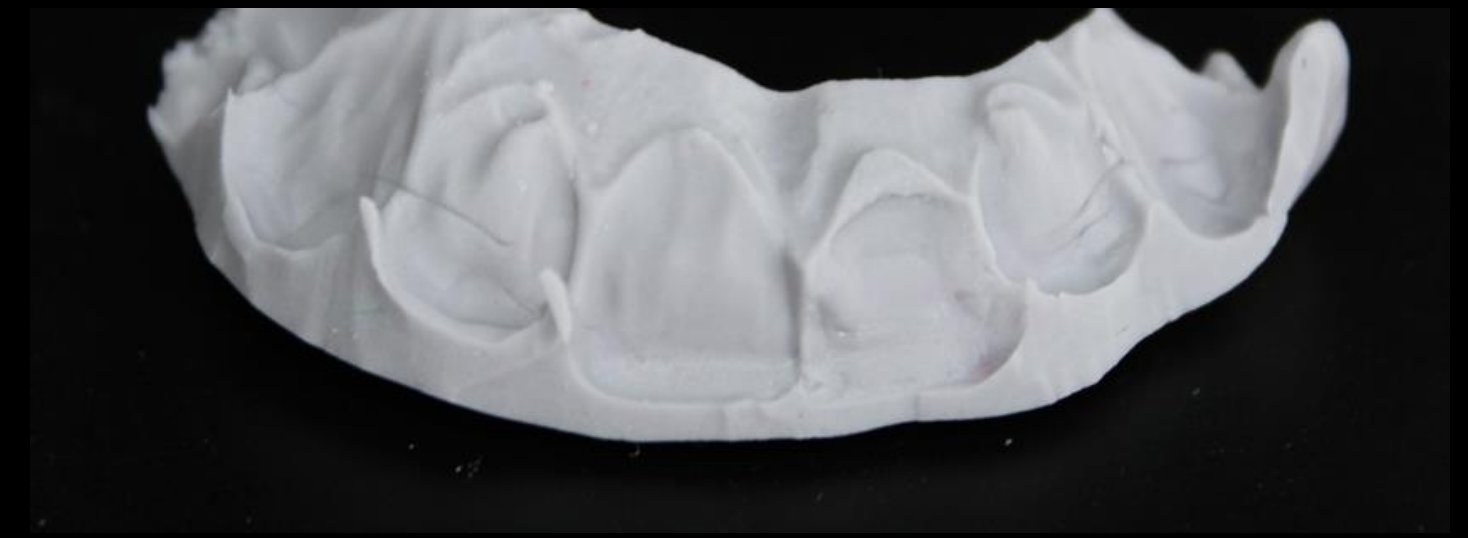
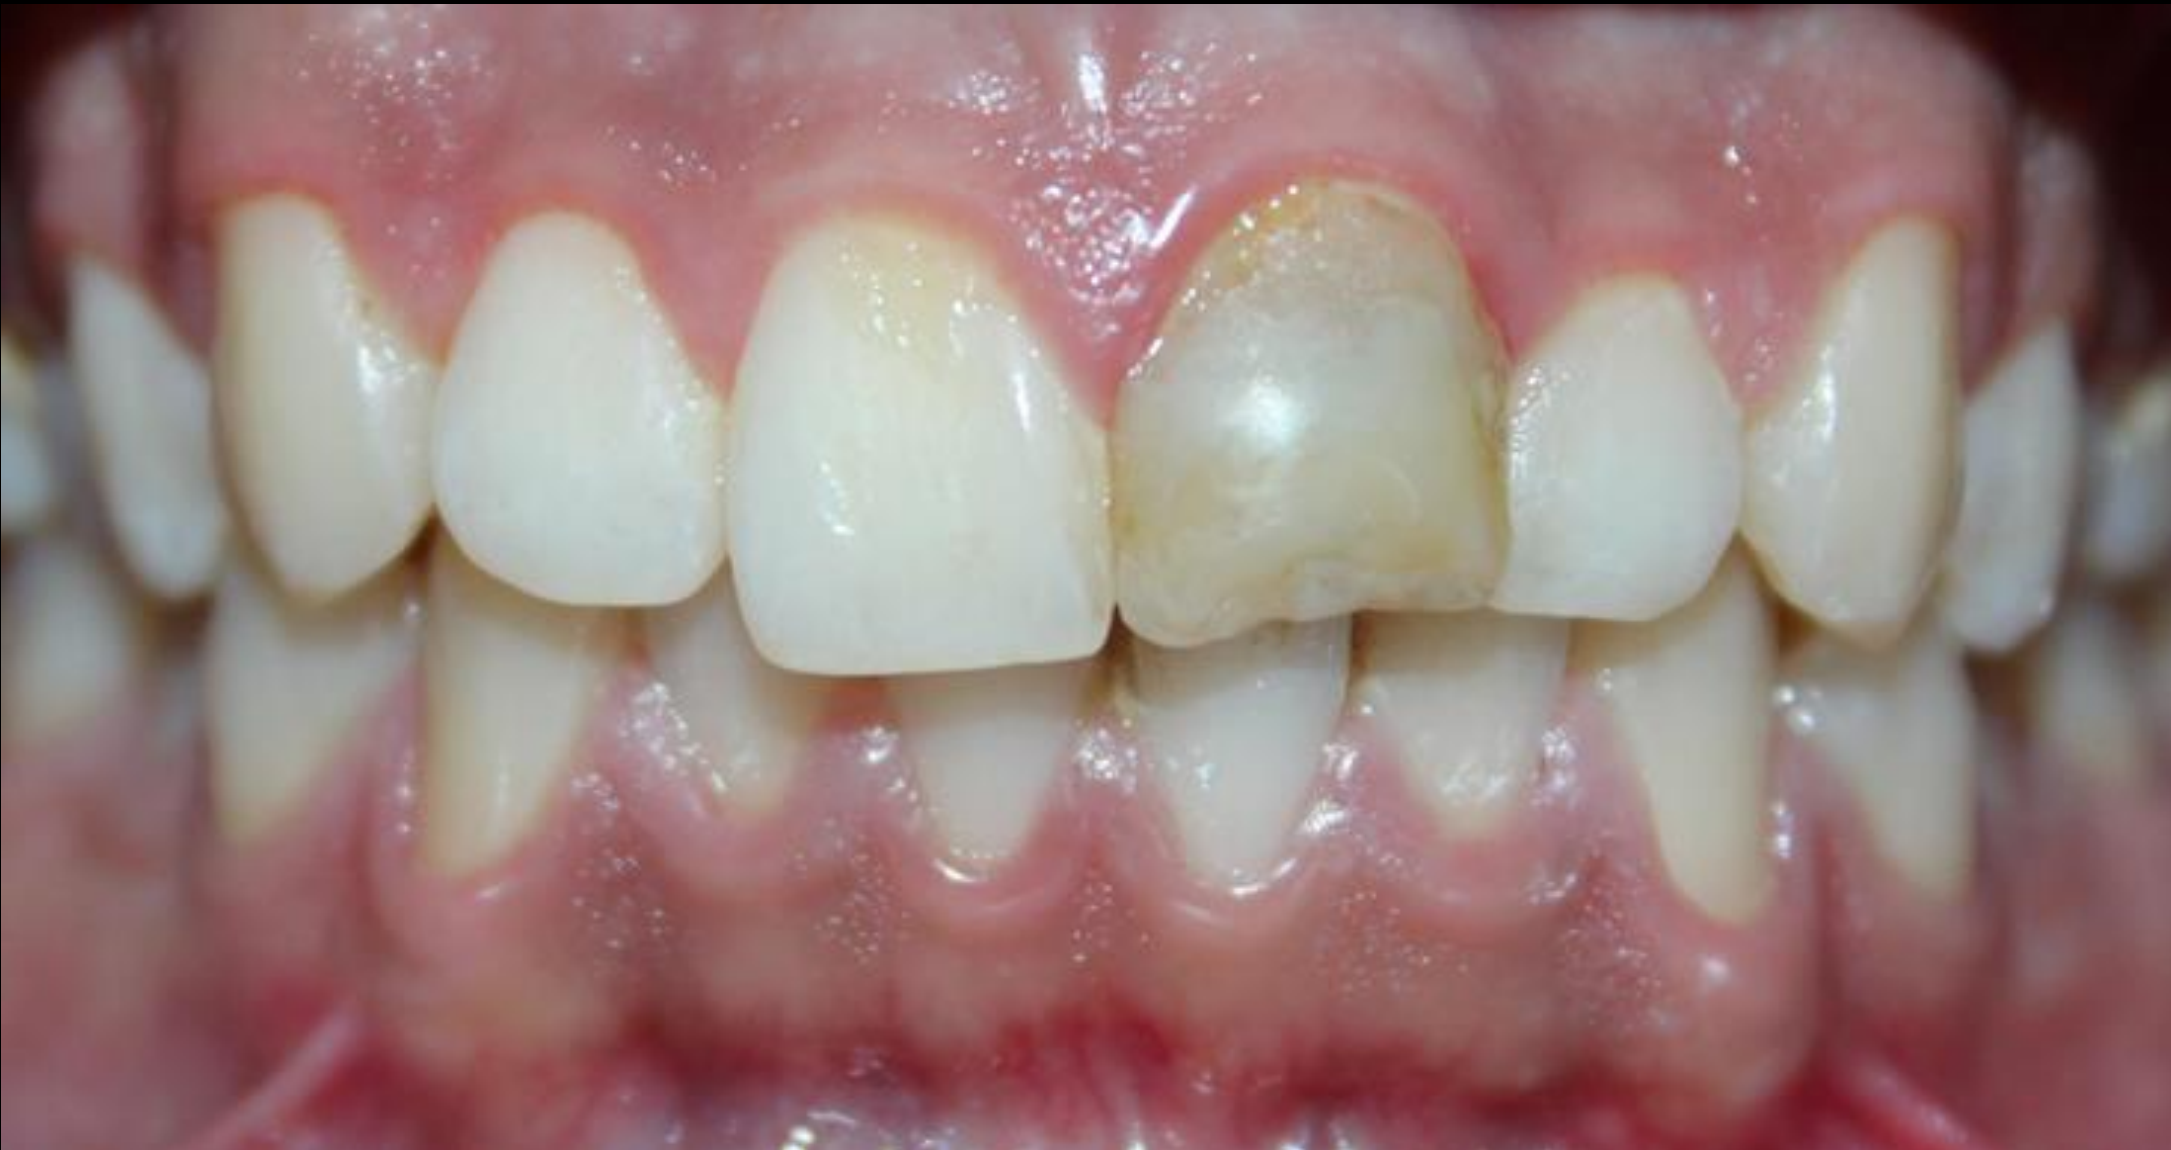
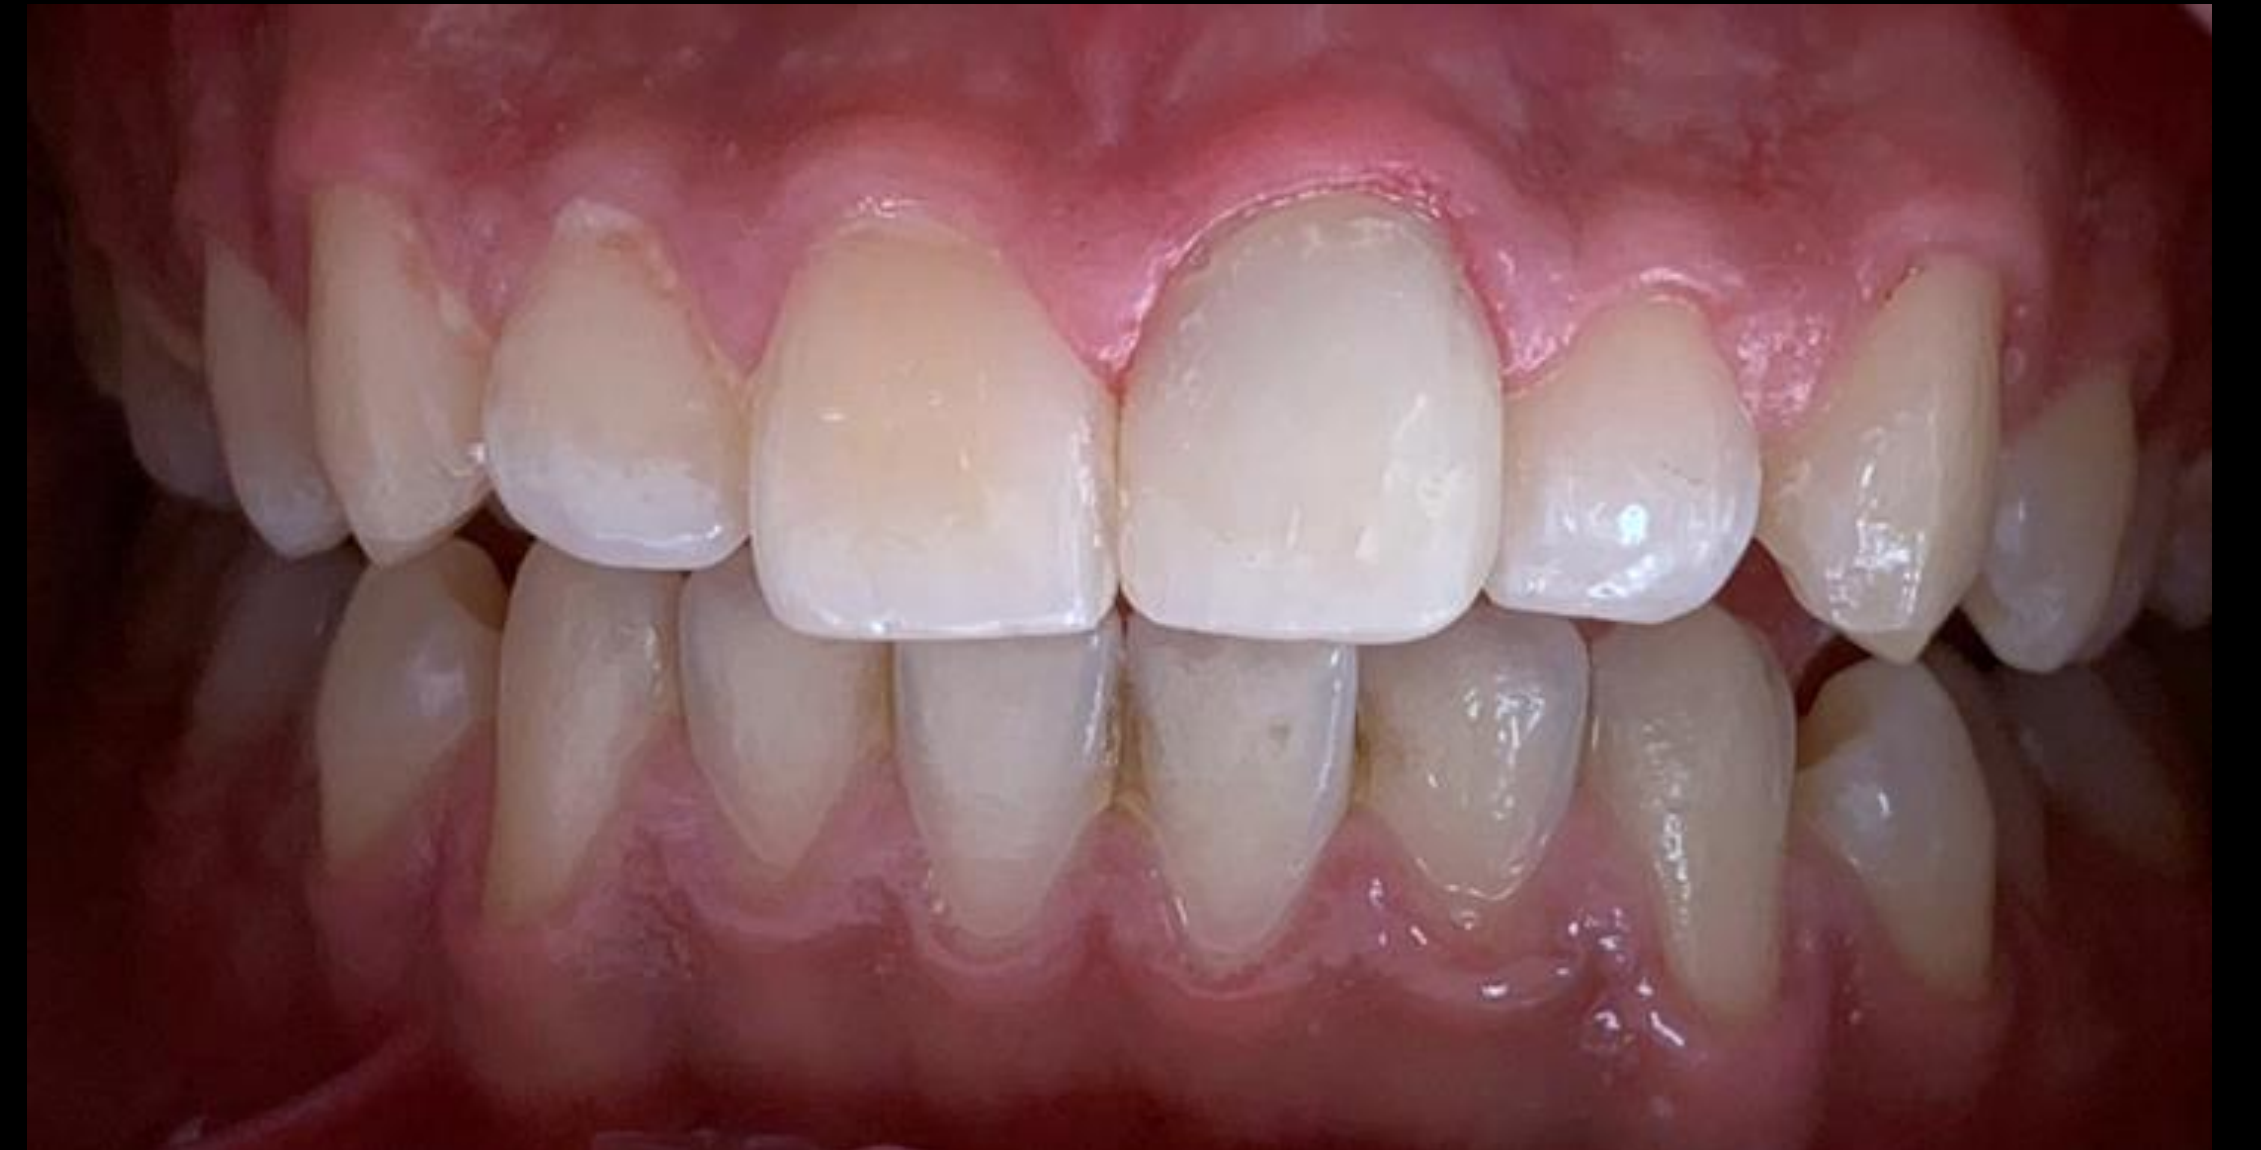
Travma ile sol üst keser dişinde kırık ile kliniğimize başvuran 9 yaşında erkek hastada yapılan intraoral muayenede 21 no'lu dişinde pulpa ekspozu ile birlikte orta üçlü servikal üçlü birleşim hizasında gerçekleşen kron kırığı tespit edildi. İlgili diş rubber dam ile izole edildikten sonra kök kanal tedavisi uygulandı ve kompozit rezin restoratif materyal ile restore edildi. Takibi yapılan hasta 10 yıl sonrasında tekrarlayan kron kırığı ile kliniğimize başvurdu. Hastanın var olan eski restorasyonu tamamen uzaklaştırılıp kanal içerisine fiber post yerleştirildi. Takiben mine yüzeyleri 30 saniye %37'lik fosforik asit ile pürüzlendirildi. İlgili diş yüzeylerine universal adeziv sistem uygulandı. Adeziv rezin uygulamasını takiben nanohibrid kompozit rezin ile tabakalama tekniği uygulanarak restore edildi. Daha sonra restorasyon yüzeylerine alüminyum oksit kaplı diskler (Sof-Lex, 3M- ESPE, St. Paul, MN, USA) kullanılarak bitirme ve parlatma işlemleri gerçekleştirildi.

Travma sonrası oluşan komplike kron kırıklarının kompozit rezin ile restorasyonu etkili bir tedavi yöntemidir. Hastanın fonksiyonel ihtiyaçlarının yanında estetik beklentilerini de karşılamaktadır.
